Investigació per a la Sostenibilitat de la Zona Costanera de les Illes Balears

## Estimació del retrocés de la línia de la costa

**Proyecto específico:**

*Caracterización y diagnóstico del medio físico.  
Estimación del retroceso de la línea de costa de las Illes  
Balears.*

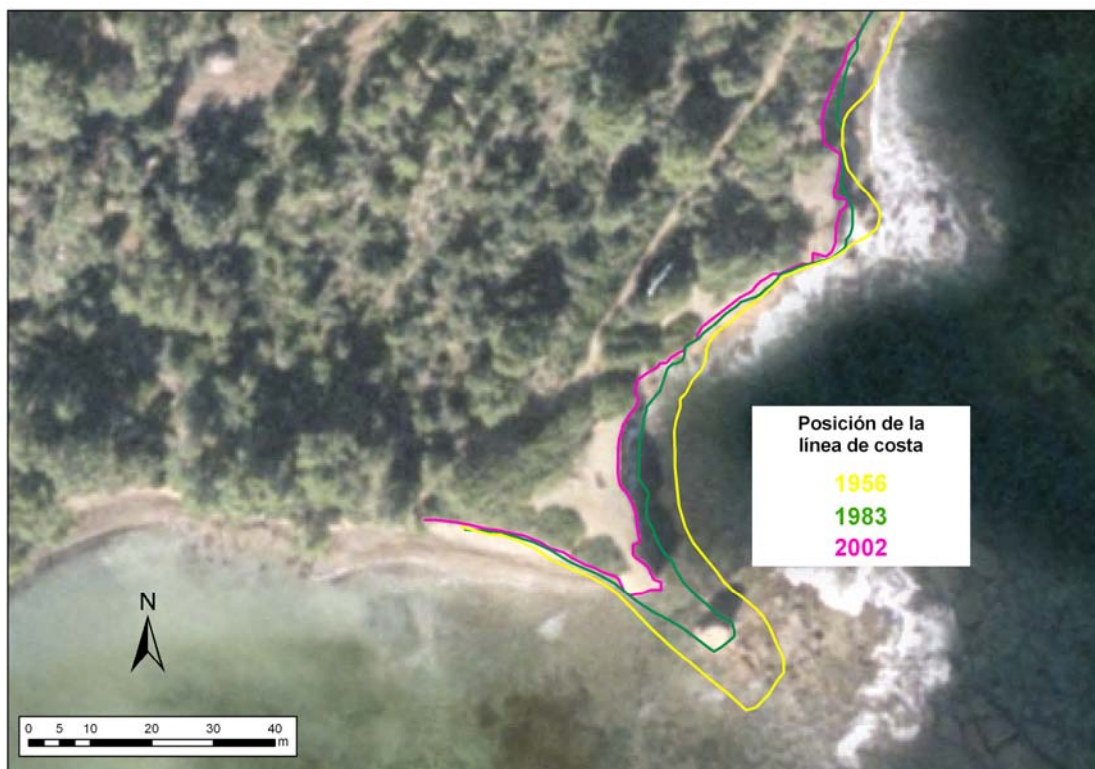
**Figura 7:** Es Faralló d'Alcanada (Alcúdia). Imagen escaneada y georeferenciada de 2002 (considerada como línea de costa actual). Posición de la línea de costa de acuerdo con las fotografías aéreas de 1956, 1983 y 2002.

La zona en la que se han observado mayores tasas de retroceso con un mayor cambio en la fisionomía en la articulación de la línea de costa es la localizada en es Faralló d'Alcanada, con retrocesos, para el periodo comprendido entre 1956 y 2002, entre -5,9m y -6,8 m ( $\pm 2,1$  m) en la zona localizada al Norte del área de estudio y retrocesos comprendidos entre -8 m y -23,9 m ( $\pm 2,1$  m) en la zona más meridional, exactamente donde se localiza la pequeña península que en las figuras 5, 6 y 7 se puede observar como ha ido menguando, hasta casi desaparecer, con el transcurso de los años. La disposición del tramo costero, localizado en la parte meridional del área de estudio (Figuras 5, 6 y 7), como una pequeña península provoca que el oleaje recibido con rumbos comprendidos entre el NNE y NE ataque por ambos lados a los materiales del cuaternario formados por depósitos de coluviales y algunos parches de dunas fosilizadas. Hasta el punto de que el nido de ametralladoras localizado sobre dicha península ha acabado descalzándose de los materiales dispuestos en la base debido a los procesos de erosión diferencial, y colapsando (obsérvese la posición del nido de ametralladoras en las figuras 5 y 6 y su posición, completamente aislada, en la figura 7).

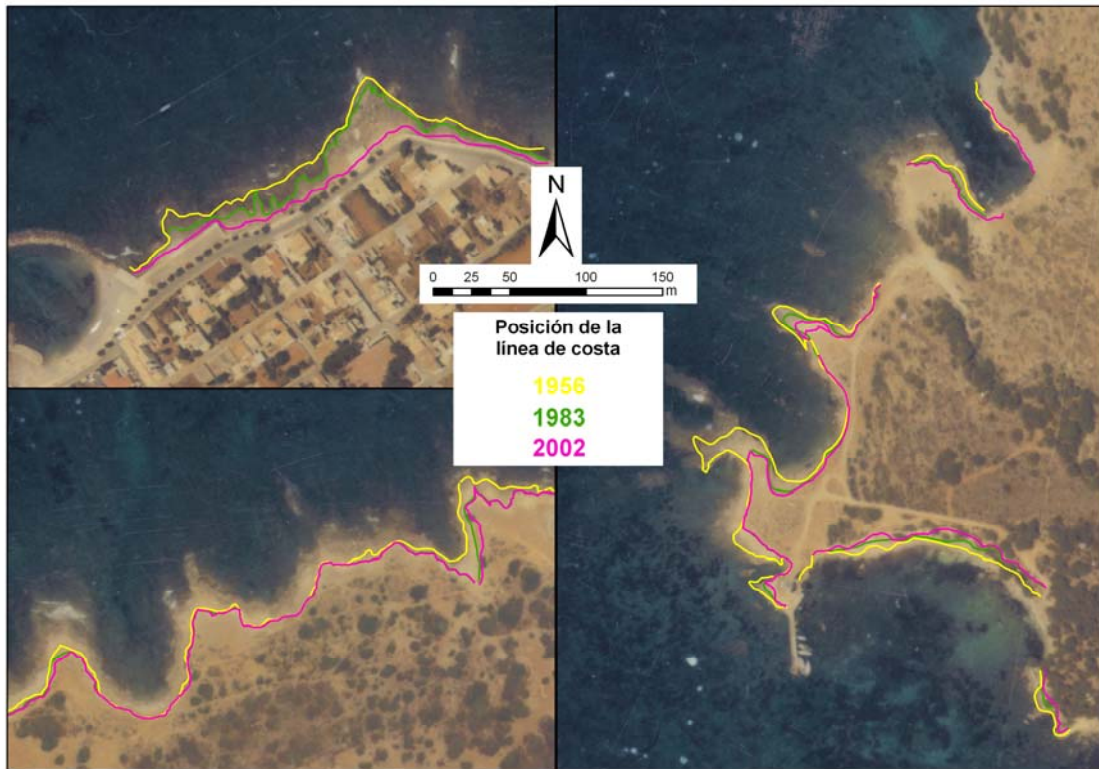
**Figura 9:** Betlem – Colònia de Sant Pere (Artà). Imagen escaneada y georeferenciada de 1983. Posición de la línea de costa de acuerdo con las fotografías aéreas de 1956, 1983 y 2002.

El área de estudio de Betlem – Colònia de Sant Pere es la zona en la que se ha analizado la mayor longitud de línea de costa (unos 10 km). La gran extensión de línea de costa ha sido el motivo por el cual se han tenido que digitalizar y georeferenciar varias imágenes verticales correspondientes a los años 1956 y 1983 (Figura 4). Los valores de retroceso para el periodo comprendido entre 1956 y 2002 varían entre -4,5 m ( $\pm 1,1$  m) y -11 m ( $\pm 1,4$  m). En la imagen superior izquierda de las figuras 8, 9 y 10 se puede observar un retroceso notable en la zona cercana al Club Náutico de la Colònia de Sant Jordi, en este caso el retroceso corresponde a la inundación de una plataforma supra-mareal de baja altura, que probablemente ha ido perdiendo altura con el paso de los años a partir de sucesivos procesos de denudación derivado de la unión del efecto de los temporales marinos con la relativa poca cohesión que presentan los materiales en todo este tramo litoral. Prueba de ello es que en la imagen superior izquierda de la figura 9

(correspondiente a las imágenes georeferenciadas del año 1983) sobre esta plataforma puede observarse una construcción (caseta) que ya no aparece en la correspondiente imagen del año 2002 (Figura 10). En la imagen inferior izquierda de las figuras 8, 9 y 10 se corresponde con la zona de ses Pedreres Altes y de la Punta de ses Saupes, en la imágenes correspondientes a los diferentes años en los que se ha llevado a cabo el análisis, la zona visiblemente más afectada ha sido la cala de la Pesquera de ses Dues Dones con un retroceso de  $-10\text{ m} (\pm 1,1\text{ m})$  durante el periodo 1956 - 2002 y de  $-4,8\text{ m} (\pm 1,1\text{ m})$  durante el periodo 1983 - 2002. En la imagen se puede apreciar que en el lugar donde se localizaba la ruptura de pendiente del frente del acantilado (en torno a los 3 m de altura en esta zona) en el año 1956, en la actualidad conforma el límite exterior de la ruptura de pendiente de la actual plataforma litoral sumergida (imagen inferior izquierda, Figuras 8, 9 y 10). Otras zonas en las que el retroceso es manifiesto a simple vista con la observación directa es el área más septentrional correspondiente con es Caló d'es Cans y la Punta d'es Caló (imagen derecha, Figuras 8, 9 y 10). En este sector del litoral de la zona de Artà los retrocesos para el periodo 1956 – 2002 son de entorno a  $-15\text{ m} (\pm 1,4)$ , en el cabo “es Saltador”, de más de  $-20\text{ m} (\pm 1,4)$  en la Punta des Caló i de unos  $-10\text{ m} (\pm 1,4)$  en las inmediaciones del muelle de la zona d'es Caló. En este mismo sector el retroceso durante el periodo 1983 – 2002 ha sido más discreto, siendo de  $-8\text{ m} (\pm 0,7\text{ m})$  en la zona de es Saltador,

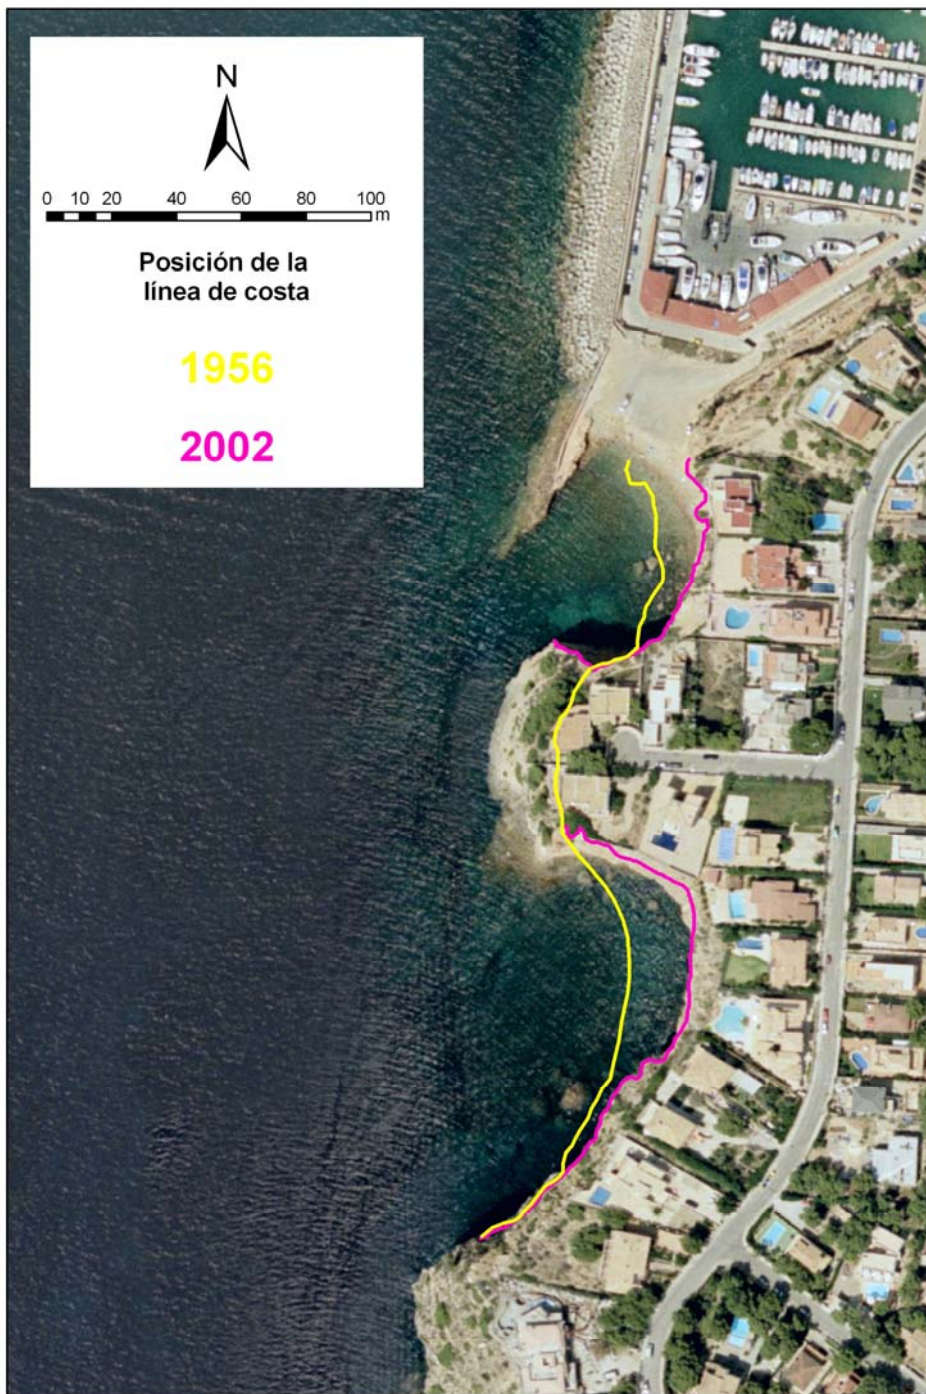
**Figura 17:** Ses Penyes Rotges (Calvià). Imagen escaneada y georeferenciada de 2002 (considerada como posición de la línea de costa actual). Posición de la línea de costa de acuerdo con las fotografías aéreas de 1956 y 2002.

En la zona de ses Penyes Rotges se observa un retroceso espectacular en el pequeño entrante más al Sur (Figuras 2, 16 y 17). Se trata de una zona, como puede observarse en la figura 16, que el proceso de urbanización no alcanzó su máxima expresión hasta bien entrados los años 70 del siglo XX, precisamente la falta de edificaciones ha sido uno de los principales inconvenientes para el proceso de georeferenciación de la imagen de 1956, se trata de uno de los pocos casos antitéticos en los que la presencia de un paisaje costero sin modificar resulta un problema. Los retrocesos más manifiestos se producen en el interior de los dos pequeños entrantes costeros que se pueden observar en las figuras 16 y 17. En el entrante costero más septentrional los valores son más discretos que el más meridional, los valores de retroceso más significativos de este entrante (de Norte a Sur) son de -15,4 m ( $\pm 2,25$  m), -13,7 m ( $\pm 2,25$  m) y -6,2 m ( $\pm 2,25$ ) (Figuras 16 y 17). En el entrante más meridional los valores de retroceso más significativos (de Norte a Sur) del orden de -8,5 m, -25,7 m, 21,3 m y -4,7 m (todos ellos con un error -RMS- de  $\pm 2,25$  m).

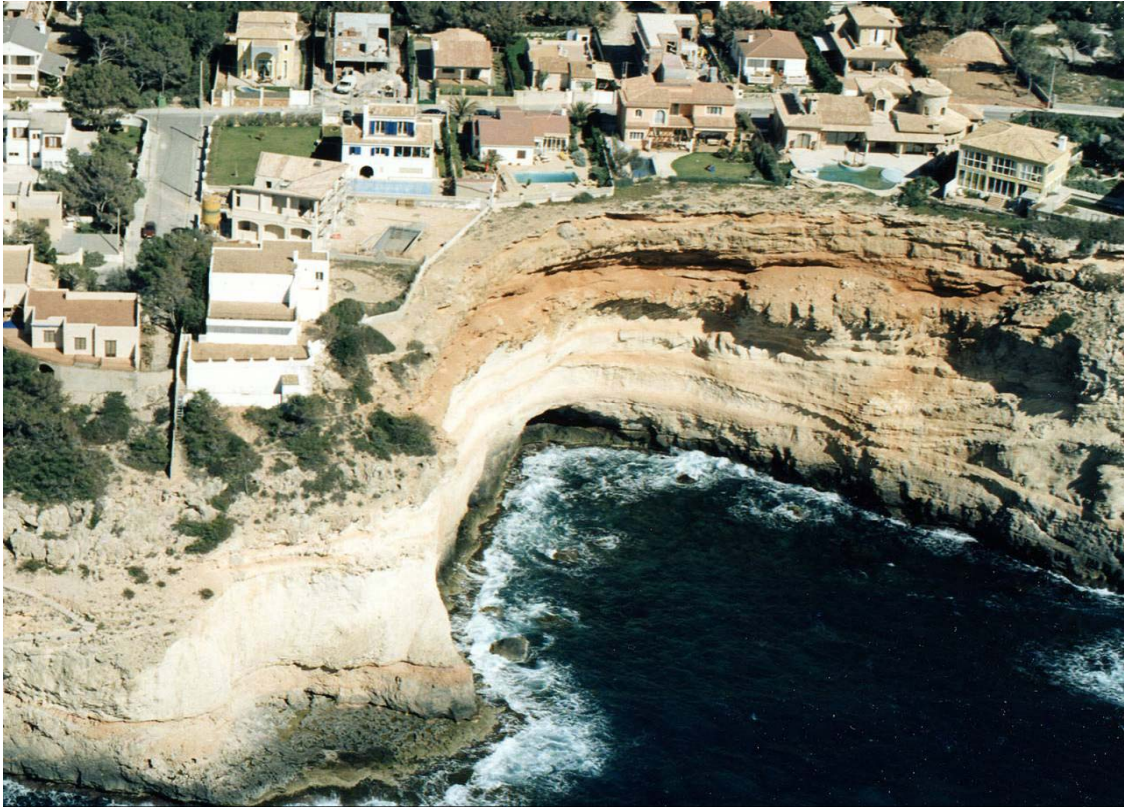
**Figura 18:** Detalle de la secuencia estratigráfica de los materiales que conforman la zona de estudio de ses Penyes Rotges (Calvià).

Este hecho se puede observar perfectamente en la zona de estudio de ses Penyes Rotges donde se observa una columna estratigráfica compuesta por materiales correspondientes al Complejo Terminal (calcáreas y calcarenitas del Mioceno Superior) (Barón, 1977; Barón & Pomar, 1978), y sobre estos se disponen unos niveles de dunas fósiles y paleosuelos cuaternarios favoreciendo la formación de voladizos con una elevada continuidad horizontal. En las figuras 16 y 17 se puede observar un elevado retroceso de la zona de ses Penyes Rotges (Calvià), en estas figuras verticales se puede observar la presencia de un voladizo de grandes dimensiones (casi bien se corresponde con toda la zona colapsada y que ha provocado el elevado retroceso), en algunos casos debido a motivos de inclinación de la cámara, en algunas fotografías verticales puede parecer que existen voladizos cuando en realidad son sombras, en este caso no parece así, puesto que si observamos la figura 18, que es un detalle del entrante sur de la zona de ses Penyes Rotges, la disposición del relieve, la elevada presencia de voladizos a lo largo de todo el cantil y la presencia de la cueva marina en la base del acantilado, nos indican que los procesos de erosión diferencial y sobre-excavación son constantes y comunes.

La erosión diferencial juega un papel importante en la formación de voladizos, un ejemplo presente en ambas zonas de estudio, es el socavamiento de los niveles lutíticos intercalados entre las margas calizas correspondientes a la Unidad de Manglar (integrada dentro del Complejo Terminal), que se encuentra presente en buena parte de los acantilados marinos de las vertientes costeras del Llevant y Migjorn de Mallorca (Figura 19). Otro ejemplo es el que se puede observar en otros enclaves como en la zona de ses Penyes Rotges (Figuras 18 y 19), donde la desaparición de los niveles de
